## Geschichte des Burggeländes

## GESCHICHTE DER WASSERBURG GERSWALDE

ein Abriss

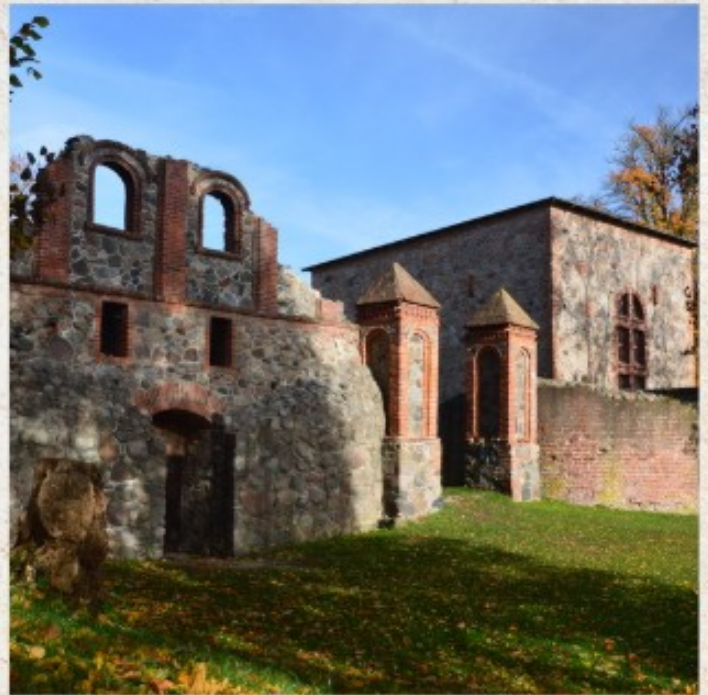
Ein Burggrabensystem lässt sich heute nicht mehr nachweisen. Es handelt sich um eine Wehranlage mit Resten eines Gewölbes (Kämpfer), erbaut aus Backsteinen im Klosterformat 28:14:9 cm und Natursteinen.

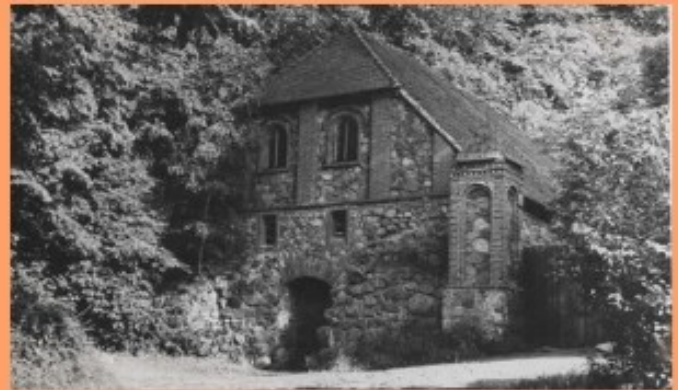
Entlang der W-Seite der Ringmauer erstreckt sich die Ruine eines Gebäudes (Palas?) (3). Am erhaltenen aufgehenden Mauerwerk sind Abbruchspuren von Gewölben erkennbar. Das Gebäude war offenbar unterkellert und mindestens zweigeschossig.“  
Es folgte ein Gebäudeteil mit Gewölbekeller (4) aus neuerer Zeit. Ein Krüppelwalmdach bildete seit 1847 den Abschluss des Hauses. (Foto)

„In der SO-Ecke der Anlage liegt eine neuzeitliche halbkreisförmige Bastion (5). Die Burg wurde der historischen Überlieferung zufolge im 30-jährigen Krieg zerstört. 1847 wurden der W-Flügel und der Turm in der NO-Ecke zum Teil wieder aufgebaut und umgestaltet. Das östliche, turmartige Gebäude (1) wurde damals mit einem Dach und hölzernen Einbauten versehen. Auch der heutige Eingang zur Burg (6) wurde damals eingebrochen, später folgte eine Öffnung auf der N-Seite der Ringmauer (zwischen Flankierungsturm und westlichem Längsbau). Anstelle der ehemaligen Vorburg liegt das heutige, unter Verwendung von barocken Bauteilen im 19./20. Jhd. errichtete Schloss „Weißer Hof“.
